CARACTERIZAÇÃO ACÚSTICA DA MEGAIGREJA DA SANTÍSSIMA TRINDADE - FÁTIMA

António P. O. Carvalho; Pedro M. A. Silva

Laboratório de Acústica, Faculdade de Engenharia da Universidade do Porto, Rua Dr. Roberto Frias, 4200-465 Porto, Portugal
Tel. +351-225081931
Fax +351-225081940
carvalho@fe.up.pt; pedro_a_silva@hotmail.com

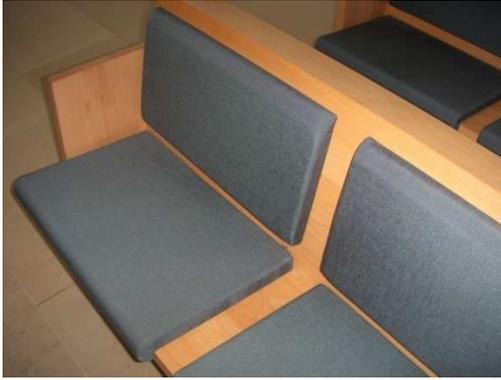
Figura 3 – Pormenor das cadeiras almofadadas.

- As fileiras de bancos são em madeira e almofadadas, logo absorventes essencialmente para as altas frequências (fig. 3);
- As faces interiores das 12 portas de entrada têm um aglomerado de madeira perfurado que funciona com um sistema de ressoadores agrupados para actuar essencialmente nas médias frequências (fig. 4);

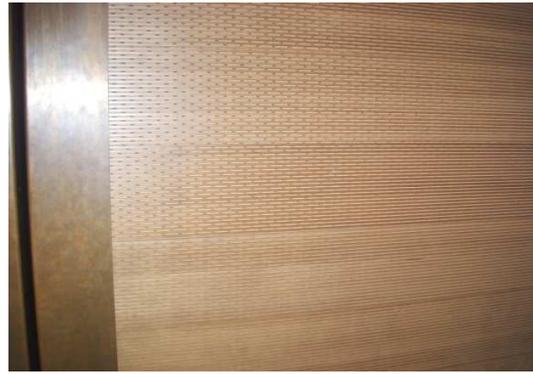
Figura 4 – Pormenor do painel perfurado

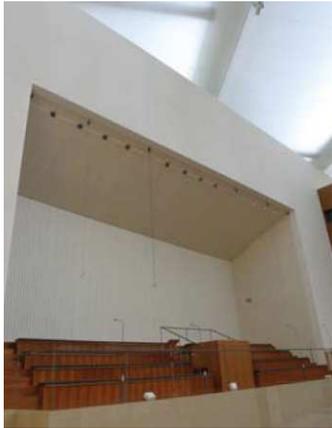
Figuras 5 e 6 – Parede da retaguarda do coro e vista geral da sala

- As paredes de fundo do espaço dedicado ao coro, assim como a parede da retaguarda da assembleia foram tratadas com difusores acústicos (fig.s 5 e 7);

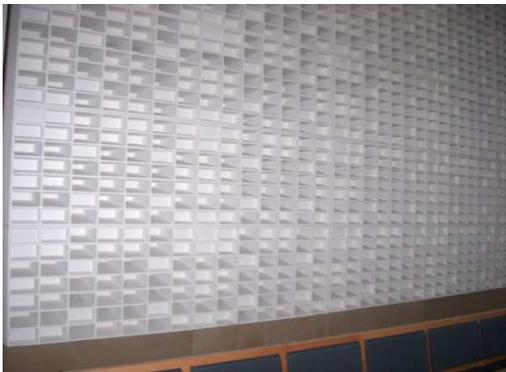
Figuras 7 e 8 – Difusores acústicos da parede de retaguarda da assembleia (à esq.) e parede revestida com Akustaplan (parte branca da parede da foto à dir.)

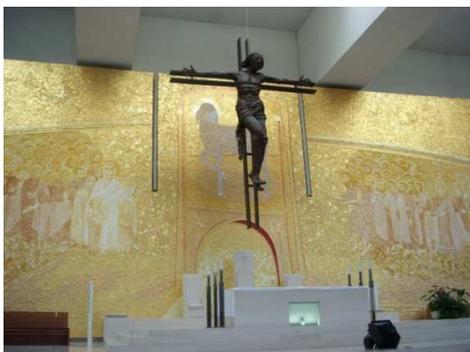
Figuras 9 e 10 – Colunas suspensas (à esq.) e colunas responsáveis pela amplificação do órgão e Wave Cannons (à dir.)

- A todos estes elementos junta-se o sistema de reforço electroacústico instalado com altifalantes da marca *Bose* e processamento *BSS*. De realçar as duas colunas com cinco altifalantes suspensas ao centro do altar (fig. 9), responsáveis pela difusão da palavra captada no altar. Do lado direito do altar existem 6 colunas e 4 de graves responsáveis pela amplificação do órgão e 6 *wave cannons* para extensão da linha de difusão do órgão (fig. 10).

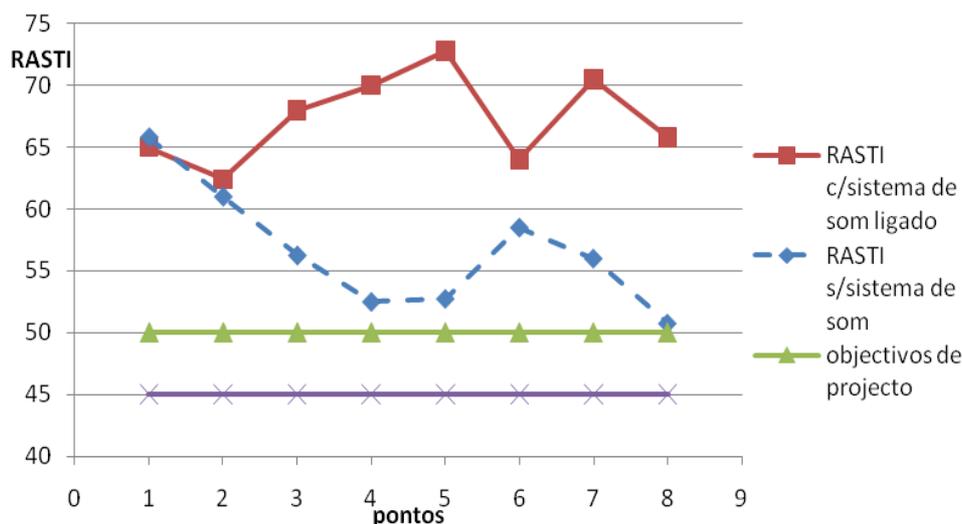
Os resultados obtidos nos ensaios do RASTI para os oito pontos escolhidos estão representados na fig. 11. Aí verifica-se o cumprimento dos valores exigidos em ante-projecto para o RASTI. Relacionando estes valores com a escala subjectiva de inteligibilidade da palavra normalizada [4] conclui-se que a igreja tem uma *Boa* Inteligibilidade da Palavra.

Figura 11 – Comparação de RASTI com os valores objectivo e limite aceitável impostos para projecto.

A avaliação do RASTI conclui que estão cumpridos os requisitos impostos, tendo sido obtido valores que superam os valores ideais mínimos de projecto. Estes resultados reflectem o bom trabalho que foi feito no espaço e no dimensionamento e instalação do sistema de som, permitindo haver boa percepção da palavra em toda a audiência.

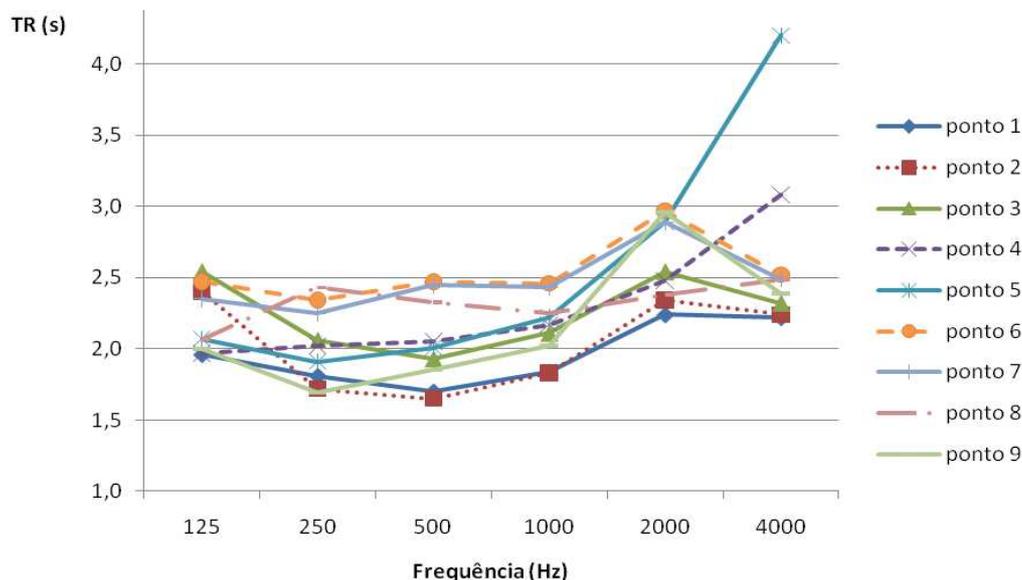
Para o TR foram escolhidos nove pontos da igreja para análise. Os resultados obtidos estão visíveis na fig. 12 e resumidos no Quadro 5. Os valores de TR cumprem com os requisitos exigidos para cada ponto da igreja para os dois índices estudados, embora os valores de TR(500-1k Hz) não respeitem os objectivos de projecto para todos os pontos, ficam sempre abaixo do “valor limite aceitável”.

Figura 12 – Comparação dos valores de TR nos diversos pontos [o valor de 4,2 s nos 4 kHz do pt 5 está, por lapso, errado e devia ser 2,9 s]

Relativamente ao parâmetro TR, os valores obtidos nos pontos ensaiados evidenciam que estão cumpridos os “valores limites aceitáveis” em todos os pontos. Contudo, para os pontos 4 a 8 (56% dos pontos estudados) o exigente “valor ideal” de projecto é excedido, e portanto desrespeitado. Quanto ao TR(250 Hz) cumpriu, tanto os valores ideais como os de limite aceitável. Da análise do TR conclui-se que os materiais e sistemas usados foram suficientes para contrariar as iniciais características arquitectónicas muito desfavoráveis a um bom desempenho acústico deste espaço.
